## Zusammenstellung Arbeiten an 10 Boxentüren (BM und ES)

## Bilder Boxentüren

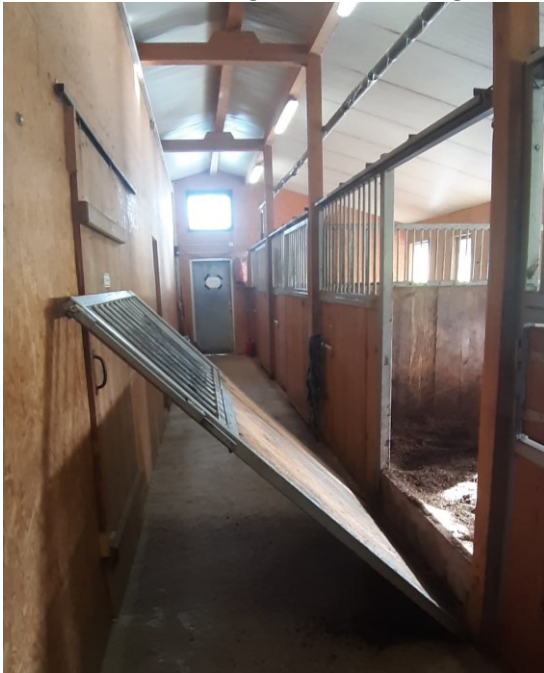
Bilder vom Schaden ganze Tür herausgebrochen

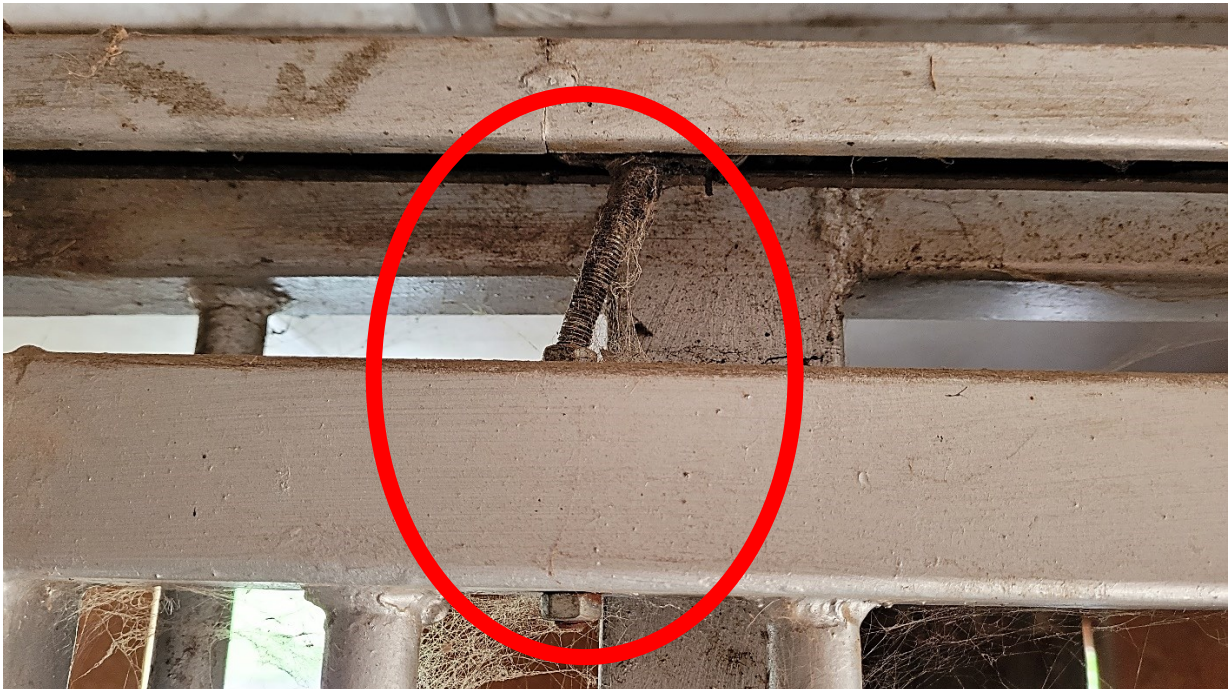
Aufhängung Türen oben: VORHER (rot)

Gebrochene Gewinde in den  
Führungen

Fehlende Führungsschienen  
(Wand konnte ganz einfach von  
Hand herausgedrückt werden)

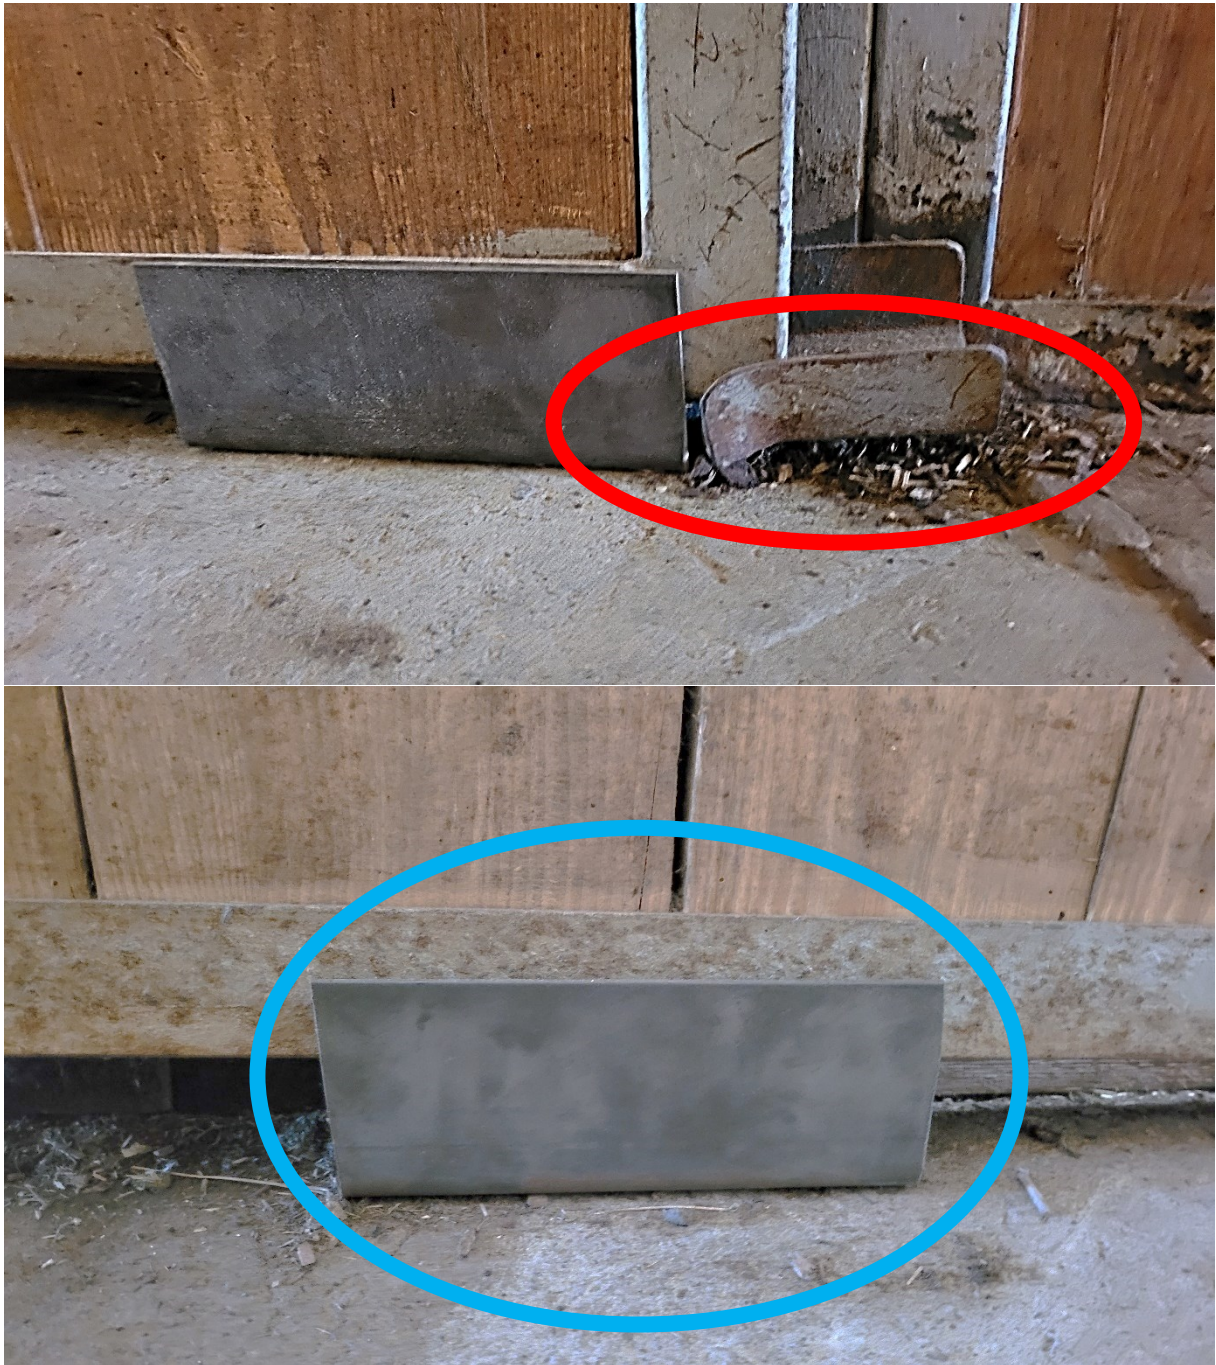
Führungsschiene Boxentüren am Boden Türen oben: VORHER (rot) und NACHHER (blau)

Die alten Schienen waren teilweise zerbrochen, verbogen oder **nicht vorhanden**. Eine Tür konnte VORHER kinderleicht mit der Hand herausgedrückt werden
